Das garantierte murogeopietra Verfahren auf EPS bewahrt die Festigkeit der Fassade.

Der erfolgreich bestandene LEPIR II Test bestätigt, dass das **murogeopietra Verfahren auf EPS** die Brandschutzvorschriften für Gebäude vollkommen erfüllt.

CSTB - LEPIR II - Brandausbreitung außerhalb von Fassaden von regulierten Gebäuden. (Wohnhäuser, für die Öffentlichkeit zugängliche Gebäude, Hochhäuser) FRANKREICH August 2018

MUROGEOPIETRA AUF EPS - FEUERVERHALTEN.

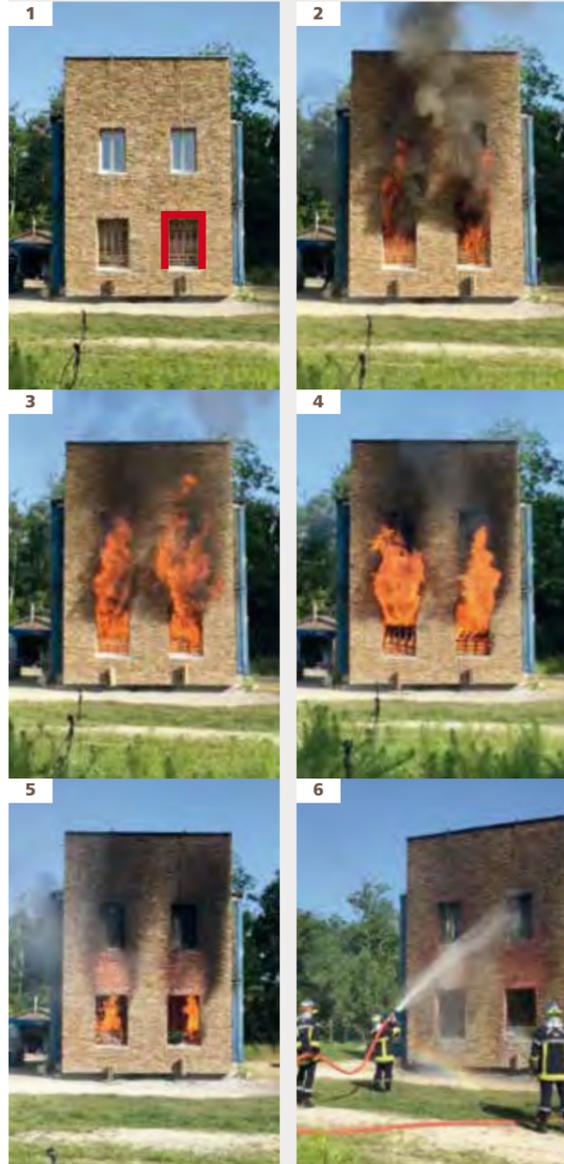
1. Zünden der Kamine mit erster Rauchemission. Rechte Seite mit Steinwollverstärkung über dem Fenster.
2. Nach 1,20'' umzüngeln die Flammen bereits 3/4 der Fenster im Obergeschoss.

3. Nach 5 Minuten erreicht die Fassadentemperatur ungefähr 800 C° und auf der linken Seite (die ohne Steinwollschutz) zerbersten die Scheiben des Fensters im Obergeschoss.

4. Nach etwa 8 Minuten erreicht die Fassade die Höchsttemperatur von ungefähr 1100 C° und an den Pfosten des linken Fensters entzündeten sich Flammen.
5. Nach einer Stunde, wenn der gesamte Brennstoff verbraucht ist, sind keine Anzeichen für das Versagen und den Zusammenbruch der Fassade festzustellen.

6. Die Feuerwehr löscht mit starken Wasserstrahlen den Brand vollständig, was zu einem erheblichen Temperaturschock führt. Trotz gründlicher Untersuchung der am meisten durch die Prüfung beanspruchten Stellen, kann kein auch nur teilweises Versagen festgestellt werden.

7. Nachdem mit Schwierigkeiten die Steinverkleidung von der Leibung und dem Sturz des linken Fensters gelöst wurden, kann man auf der Höhe des Risses, der durch den Temperaturschock verursacht wurde, feststellen, dass bei Fehlen der Steinwollplatte die darunter liegende EPS-Isolierung sublimiert wurde, während das garantierte Verfahren (Technisches Handbuch Kap.6.21) dazu beigetragen hat, dass die Schichten aus Spachtelmasse, Netz und Stein noch perfekt und fest mit dem Dübeln am Untergrund verankert sind.

8. Bedeutend ist der Barriereeffekt der Steinwollplatte, die eine Reaktion der Ablösung der Flammen in der Wand auslöst und somit die Temperatur abschwächt und verhindert, dass sich die Fensterrahmen im Obergeschoss entzünden.

9. Der PVC-Rahmen des linken Fensters hat nicht standgehalten und den Flammen ermöglicht, in das Innere zu gelangen, während das rechte Fenster zwar zerstört wurde, jedoch weiterhin sowohl für die Flammen als auch für den Rauch hermetisch geschlossen blieb.

10. Im Inneren stellen wir fest, dass die Leichtbetonsteine des Zimmers, in dem sich das Feuer ausgebreitet hat, buchstäblich durch die Hitze zerborsten sind.
